# HIETSUN PAVILJONKI

– Hietarannan vanhan pukusuojarakennuksen korjaus- ja muutossuunnitelma kylätaloksi.

Diplomityö

24.1.2012

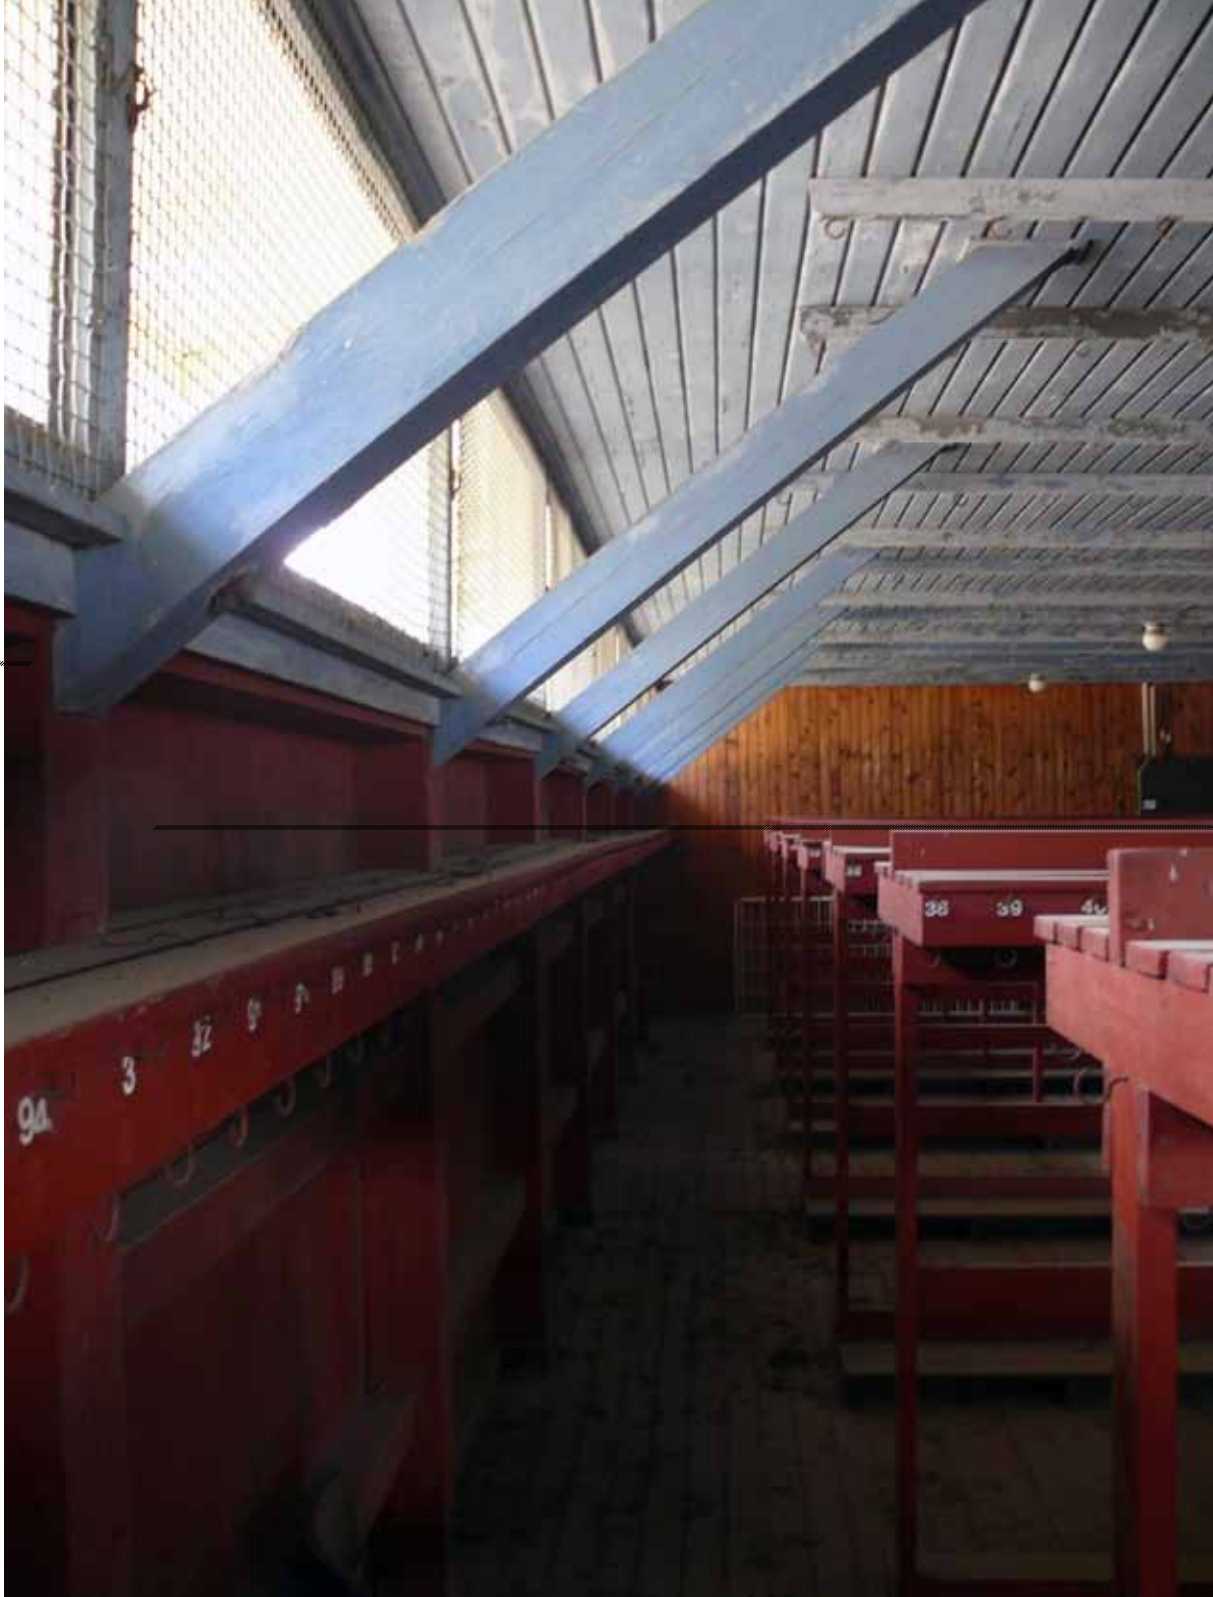
*Ulkoseinän ja kattotuolin väliset vanhat loviliitokset ovat yhä nähtävissä laajennuksen yhteydessä puretun seinän kohdalla.*

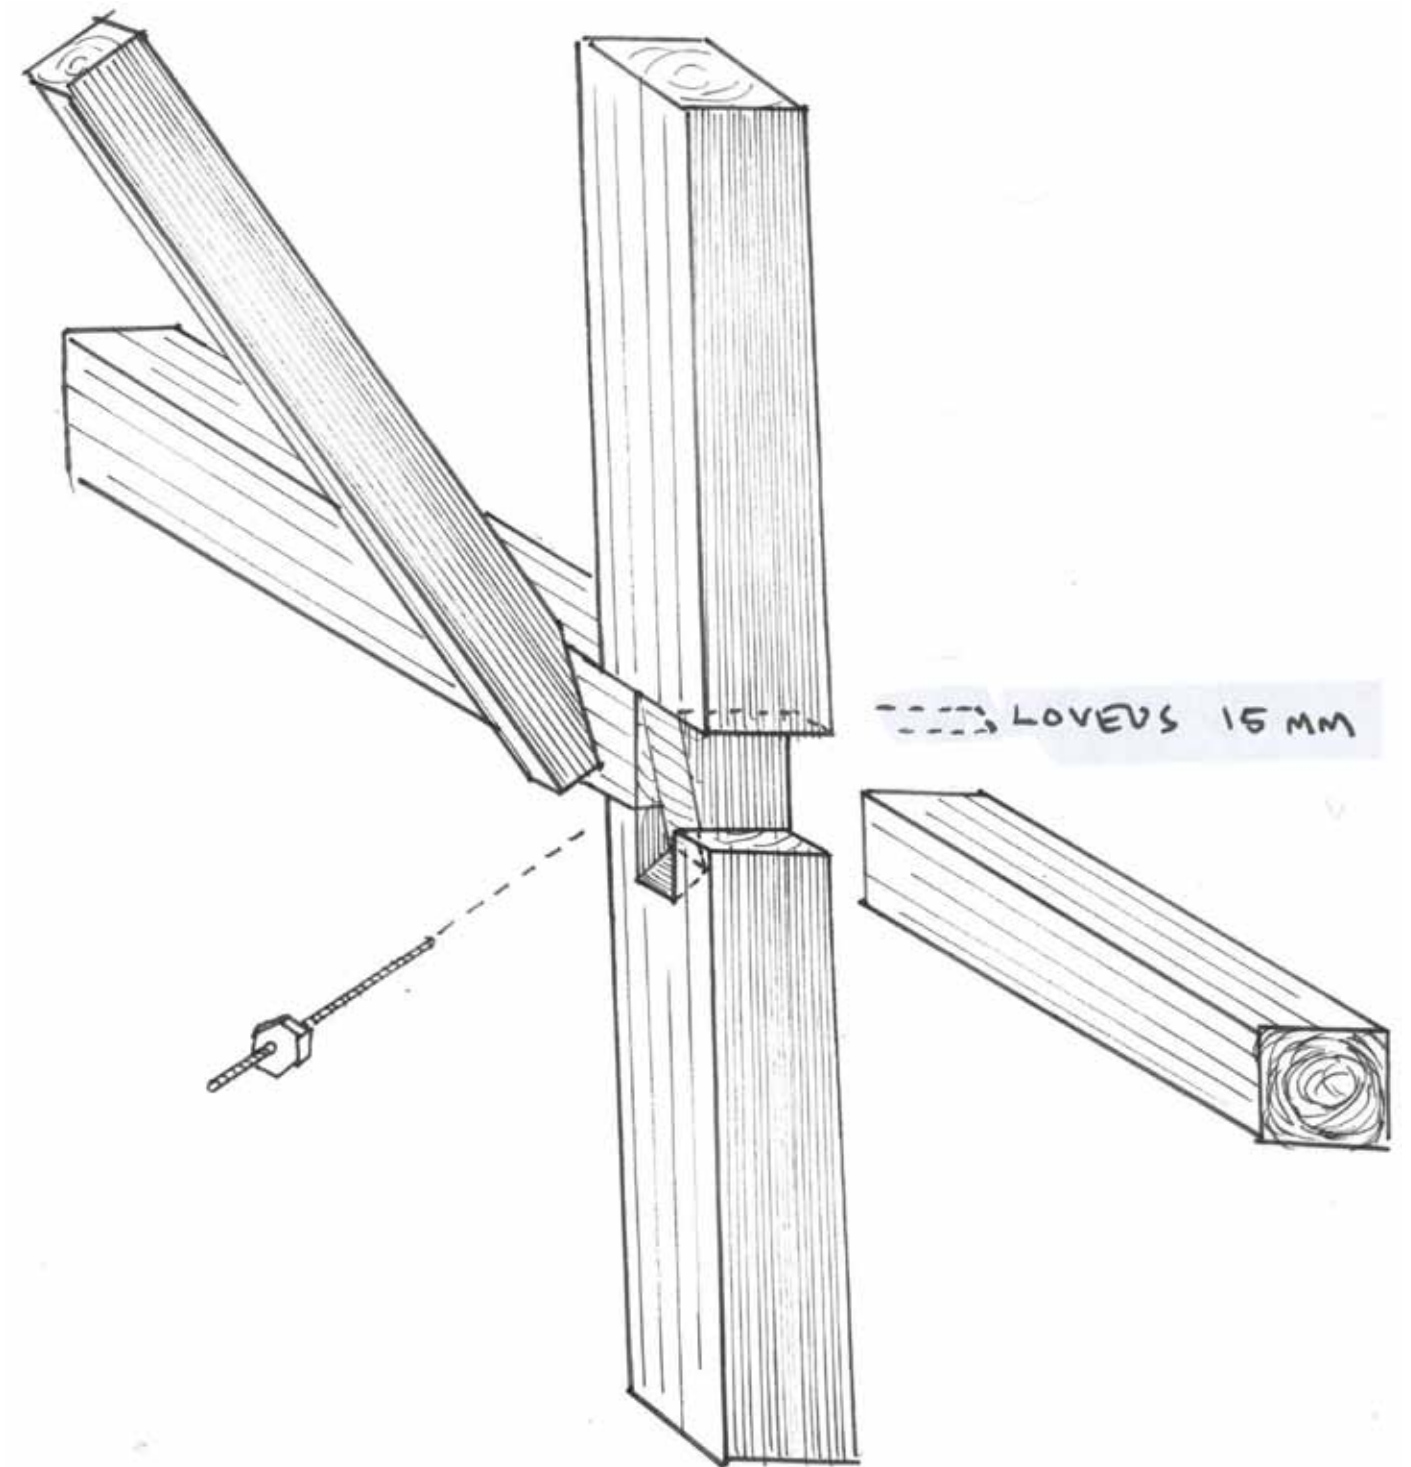
*Paviljongin ulkoseinään liittyvän vinosauvan  
loviliitos. Tutkituissa liitoksissa ei ole  
nähtävissä tapituksia tai llukitsevia loveuksia.  
Näkyvissä olevana lukituksena toimii pulttaus  
sekä naulaus.*

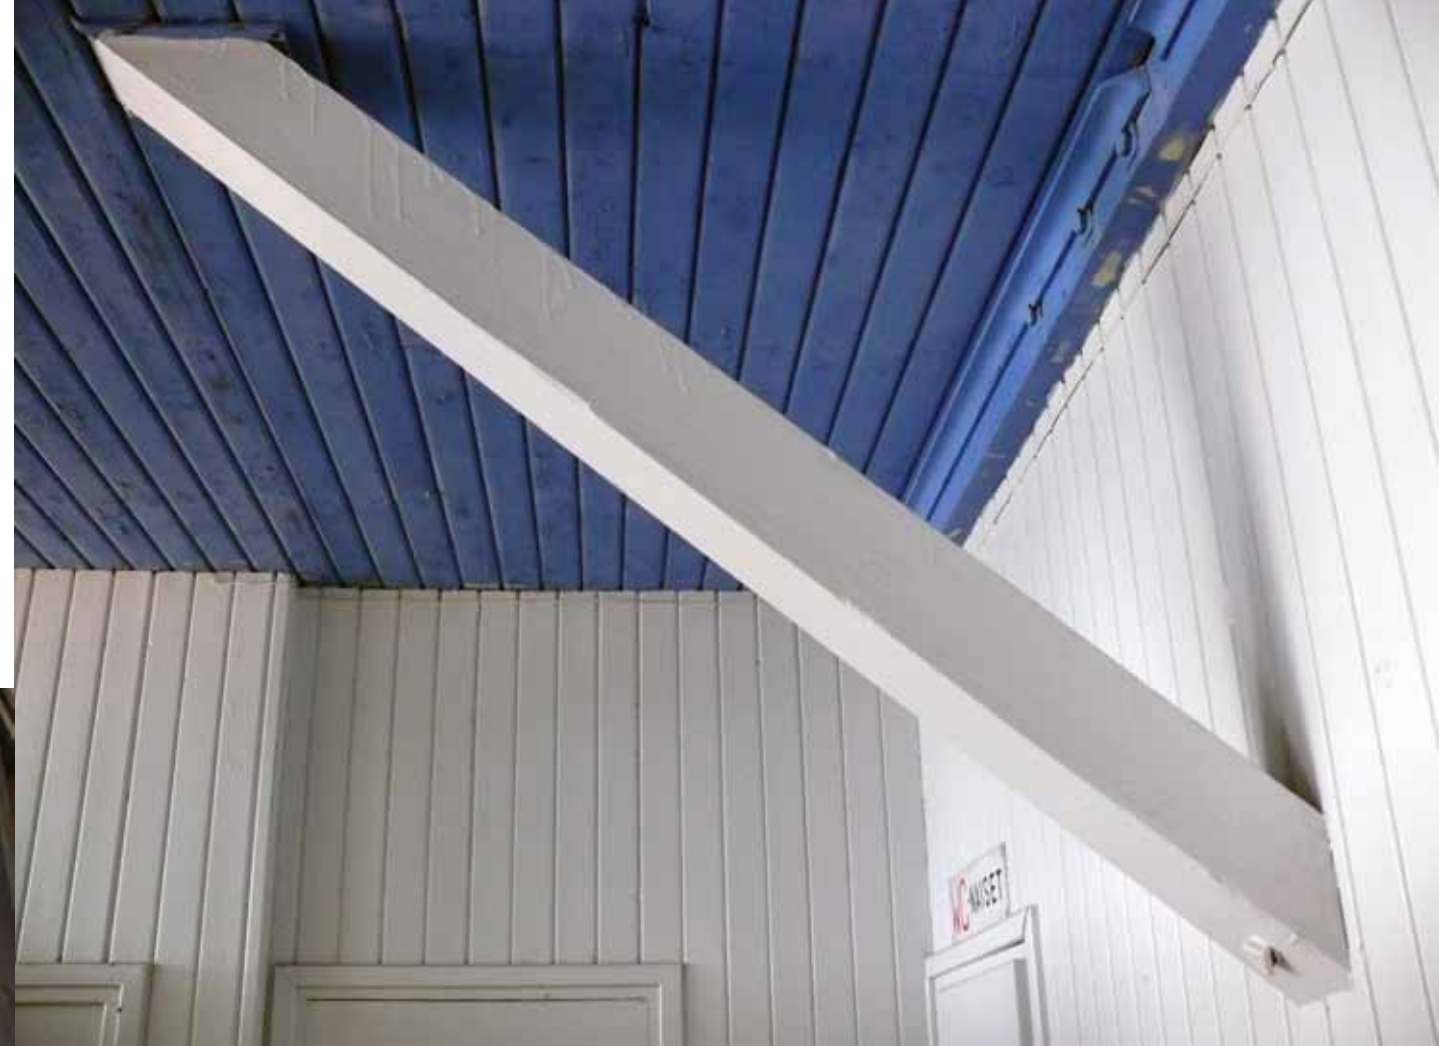
*Järkähtämättöminä paikallaan  
seisovat runkorakenteet lävistävät  
villisti sijoiteltuja väliseiniä*

*– pysyvä ja väliaikainen  
kohtaavat.*

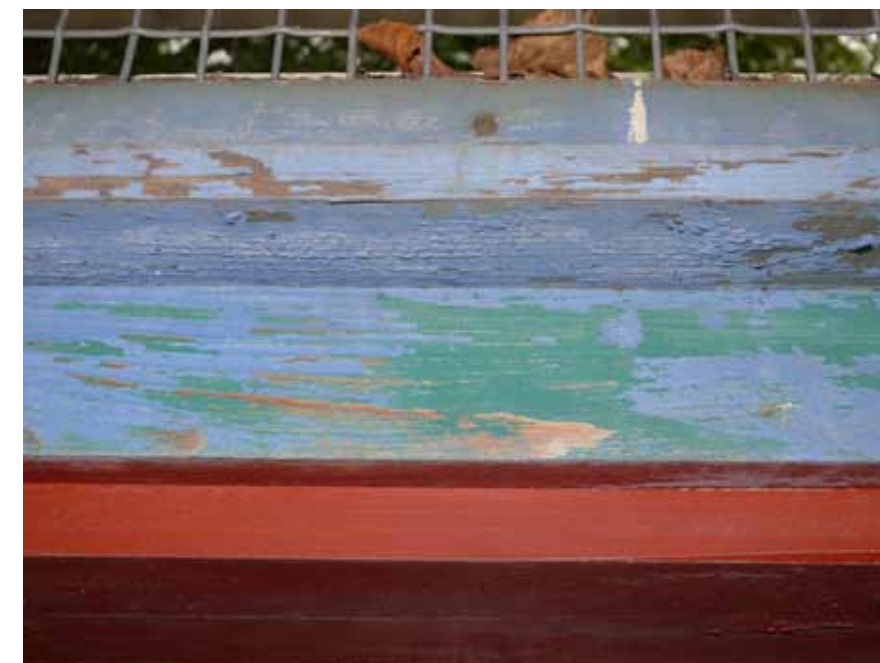
Vaikeasti maalattavat kohdat pilareiden ja  
koristelistojen liittymäkohdissa antavat vihjeitä  
sisätilojen alkuperäisestä väryksestä ja  
maalikerrosten määrästä. Ilmeisesti alakatossa  
ja pilareissa on nykyisen sinisen sijasta ollut  
enemmän harmaan sävyä.

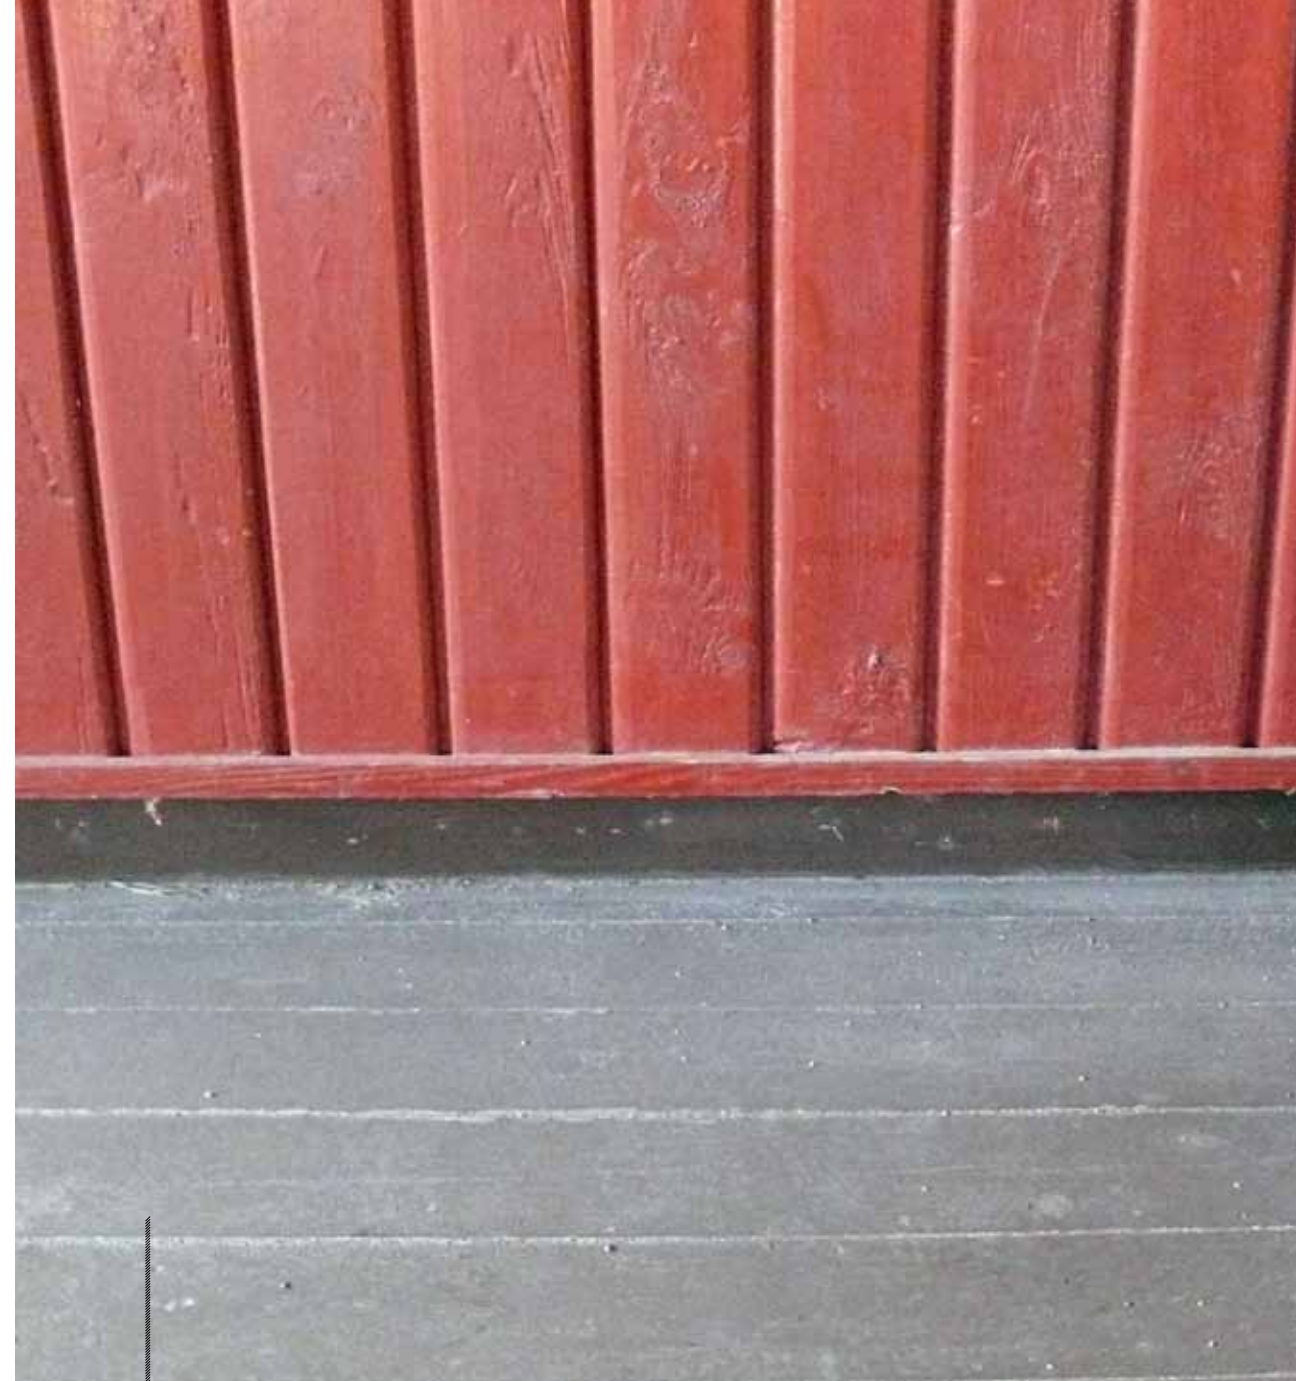
*Oman lisävärinsä ulkoseinien  
kerrostumiin tuovat graffiti -maalaukset,  
joista aikojen saatossa osa on poistettu  
puhdistusainein ja osa maalattu  
piiloon.*

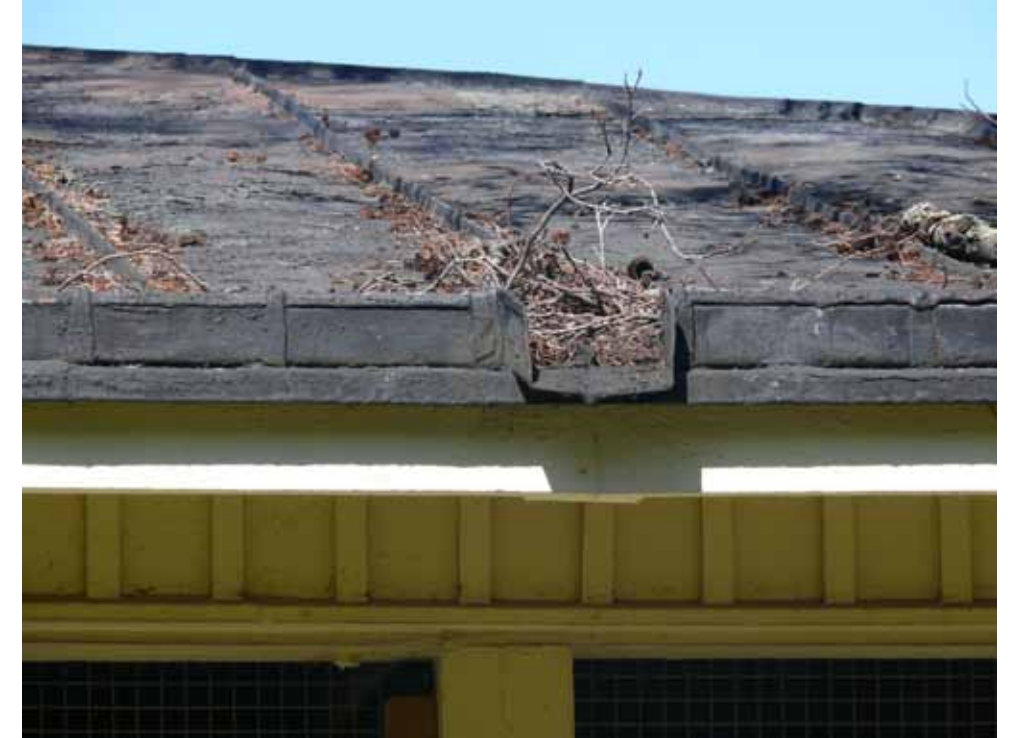
*Jalkaränni ja ulosheittäjä.*
