# HIETSUN PAVILJONKI

– Hietarannan vanhan pukusuojarakennuksen korjaus- ja muutossuunnitelma kylätaloksi.

Diplomityö

24.1.2012

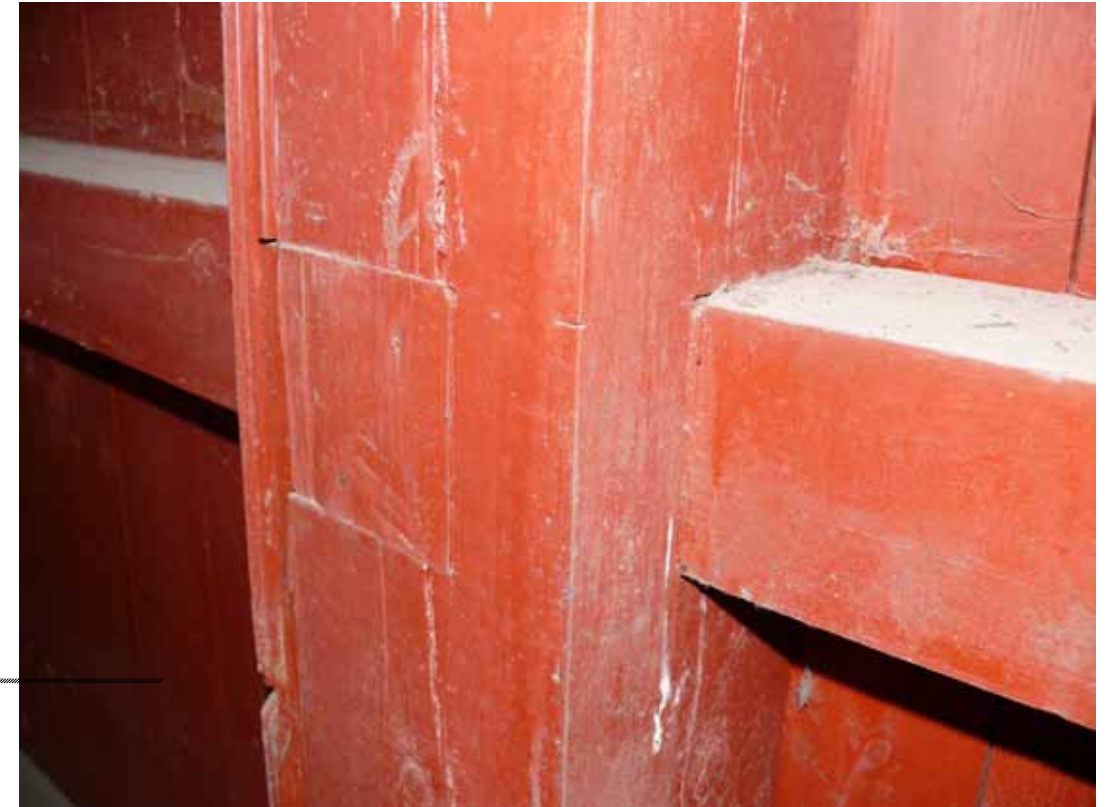
*Ulkoseinien reunustoilla ja tilan keskellä näkyvissä sijaitsevat kattoristikon vinot tukirakenteet ja niiden lomasta siivilöityvä valo muodostavat sisätiloille vahvan visuaalisen identiteetin.*

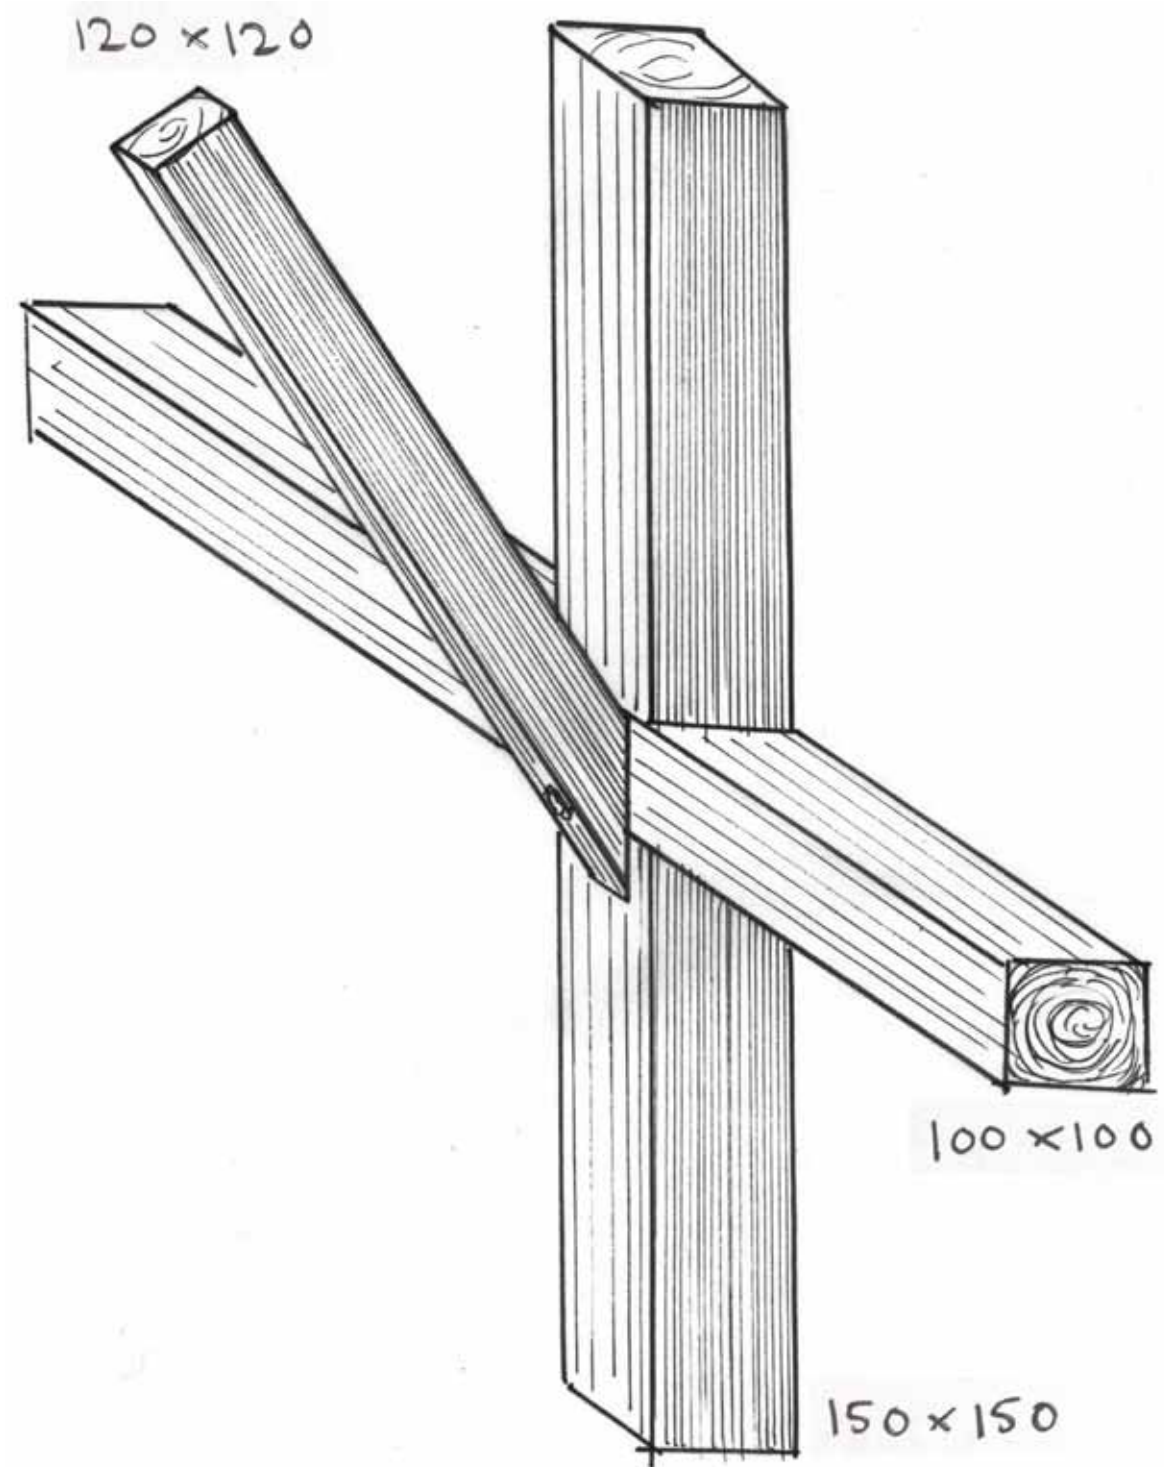
*Paviljongin ulkoseinään liittyvän vinosauvan  
loviliitos. Tutkituissa liitoksissa ei ole  
nähtävissä tapituksia tai llukitsevia loveuksia.  
Näkyvissä olevana lukituksena toimii pulttaus  
sekä naulaus.*

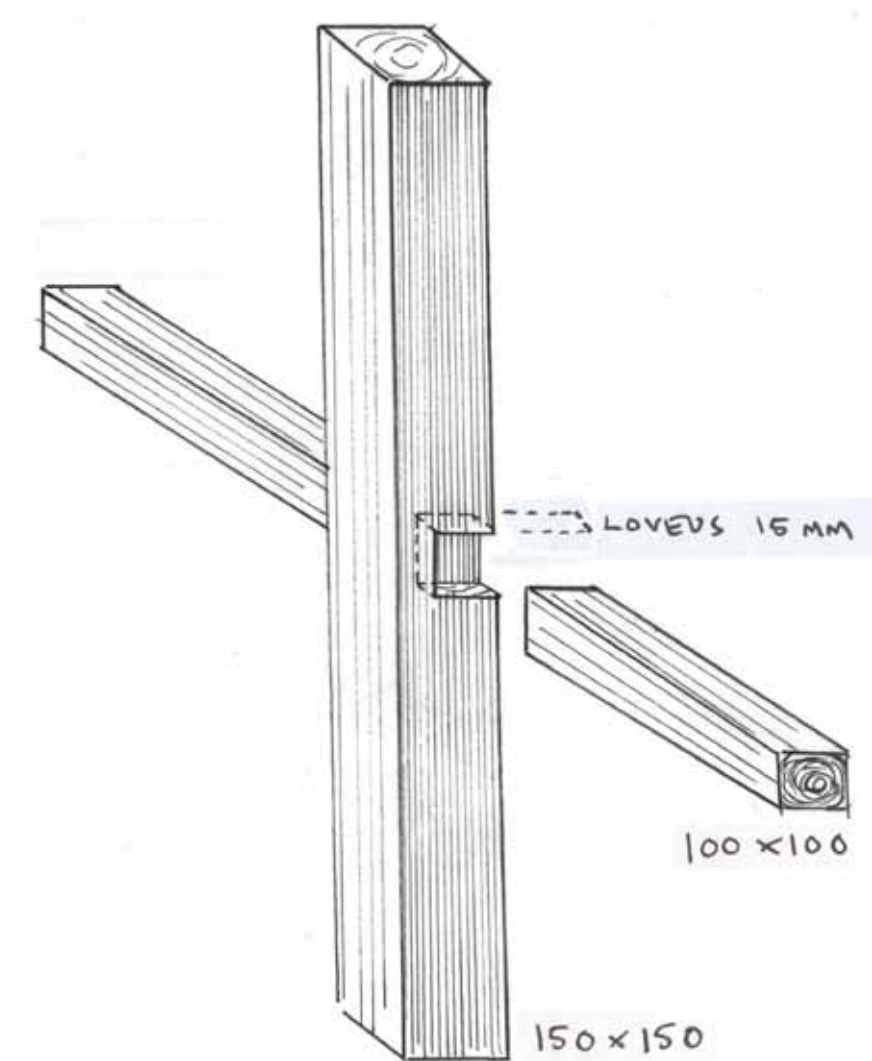
*Ristikkoseinän piirujen loviliitos ilman liittyvää  
vinosauvaa. Liitos on lukittu naulaamalla.  
Vaakapiirut toimivat naulausalustana  
ulkoverhoukselle.*

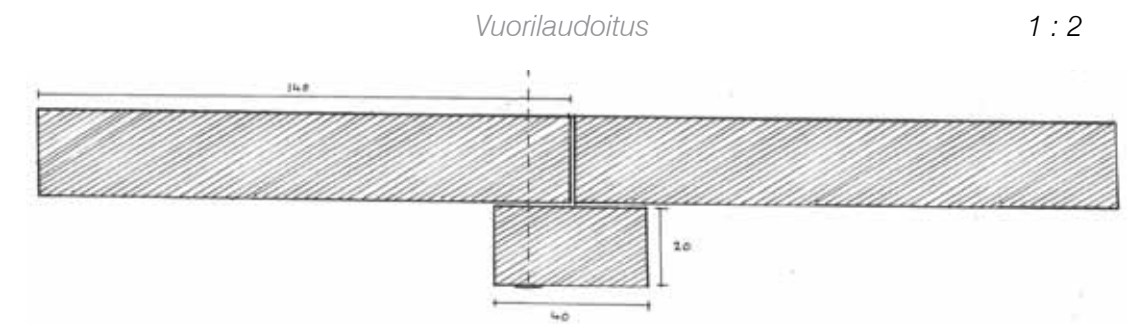
*Paviljonki on vuorattu pystyrimalaudoituksella. Laudoitus päättyy siististi seinästä poispäin kallistettuun vesilautaan.*

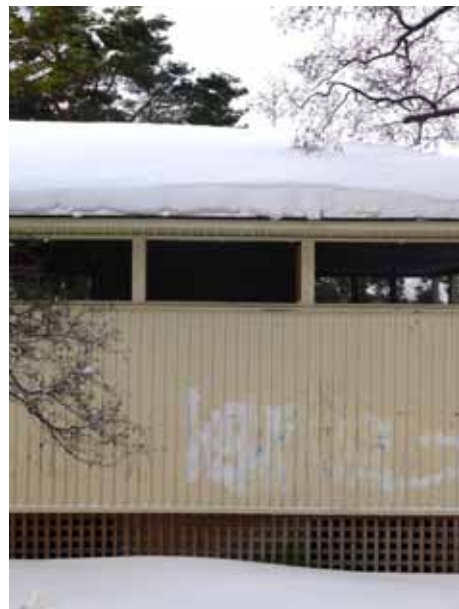
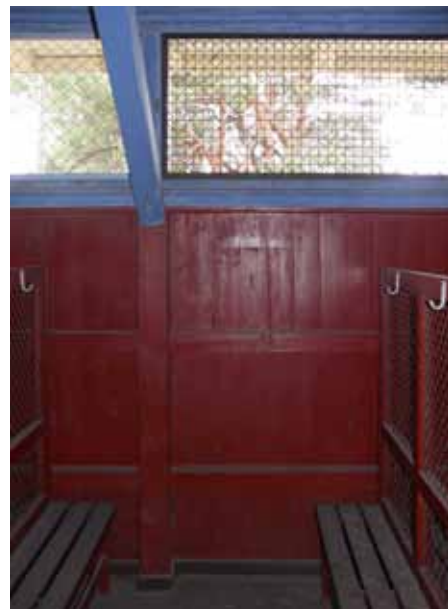
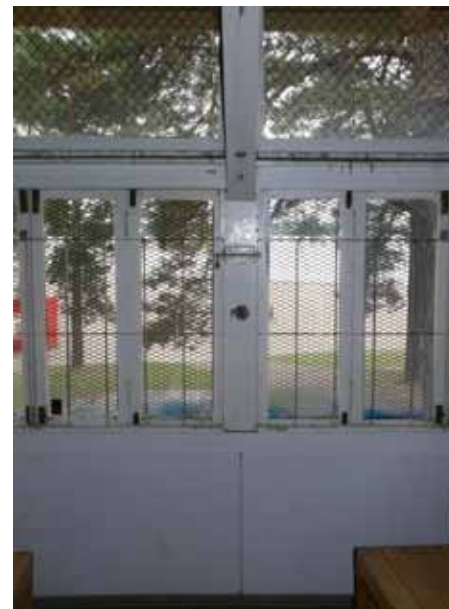
*Alkuperäisissä itäsiiven seinissä ei ole sisäverhous, mutta kahvilaosassa sisäpuolelle on kiinnitetty rakenteen peittävä huokoinen puukuitulevytytys*

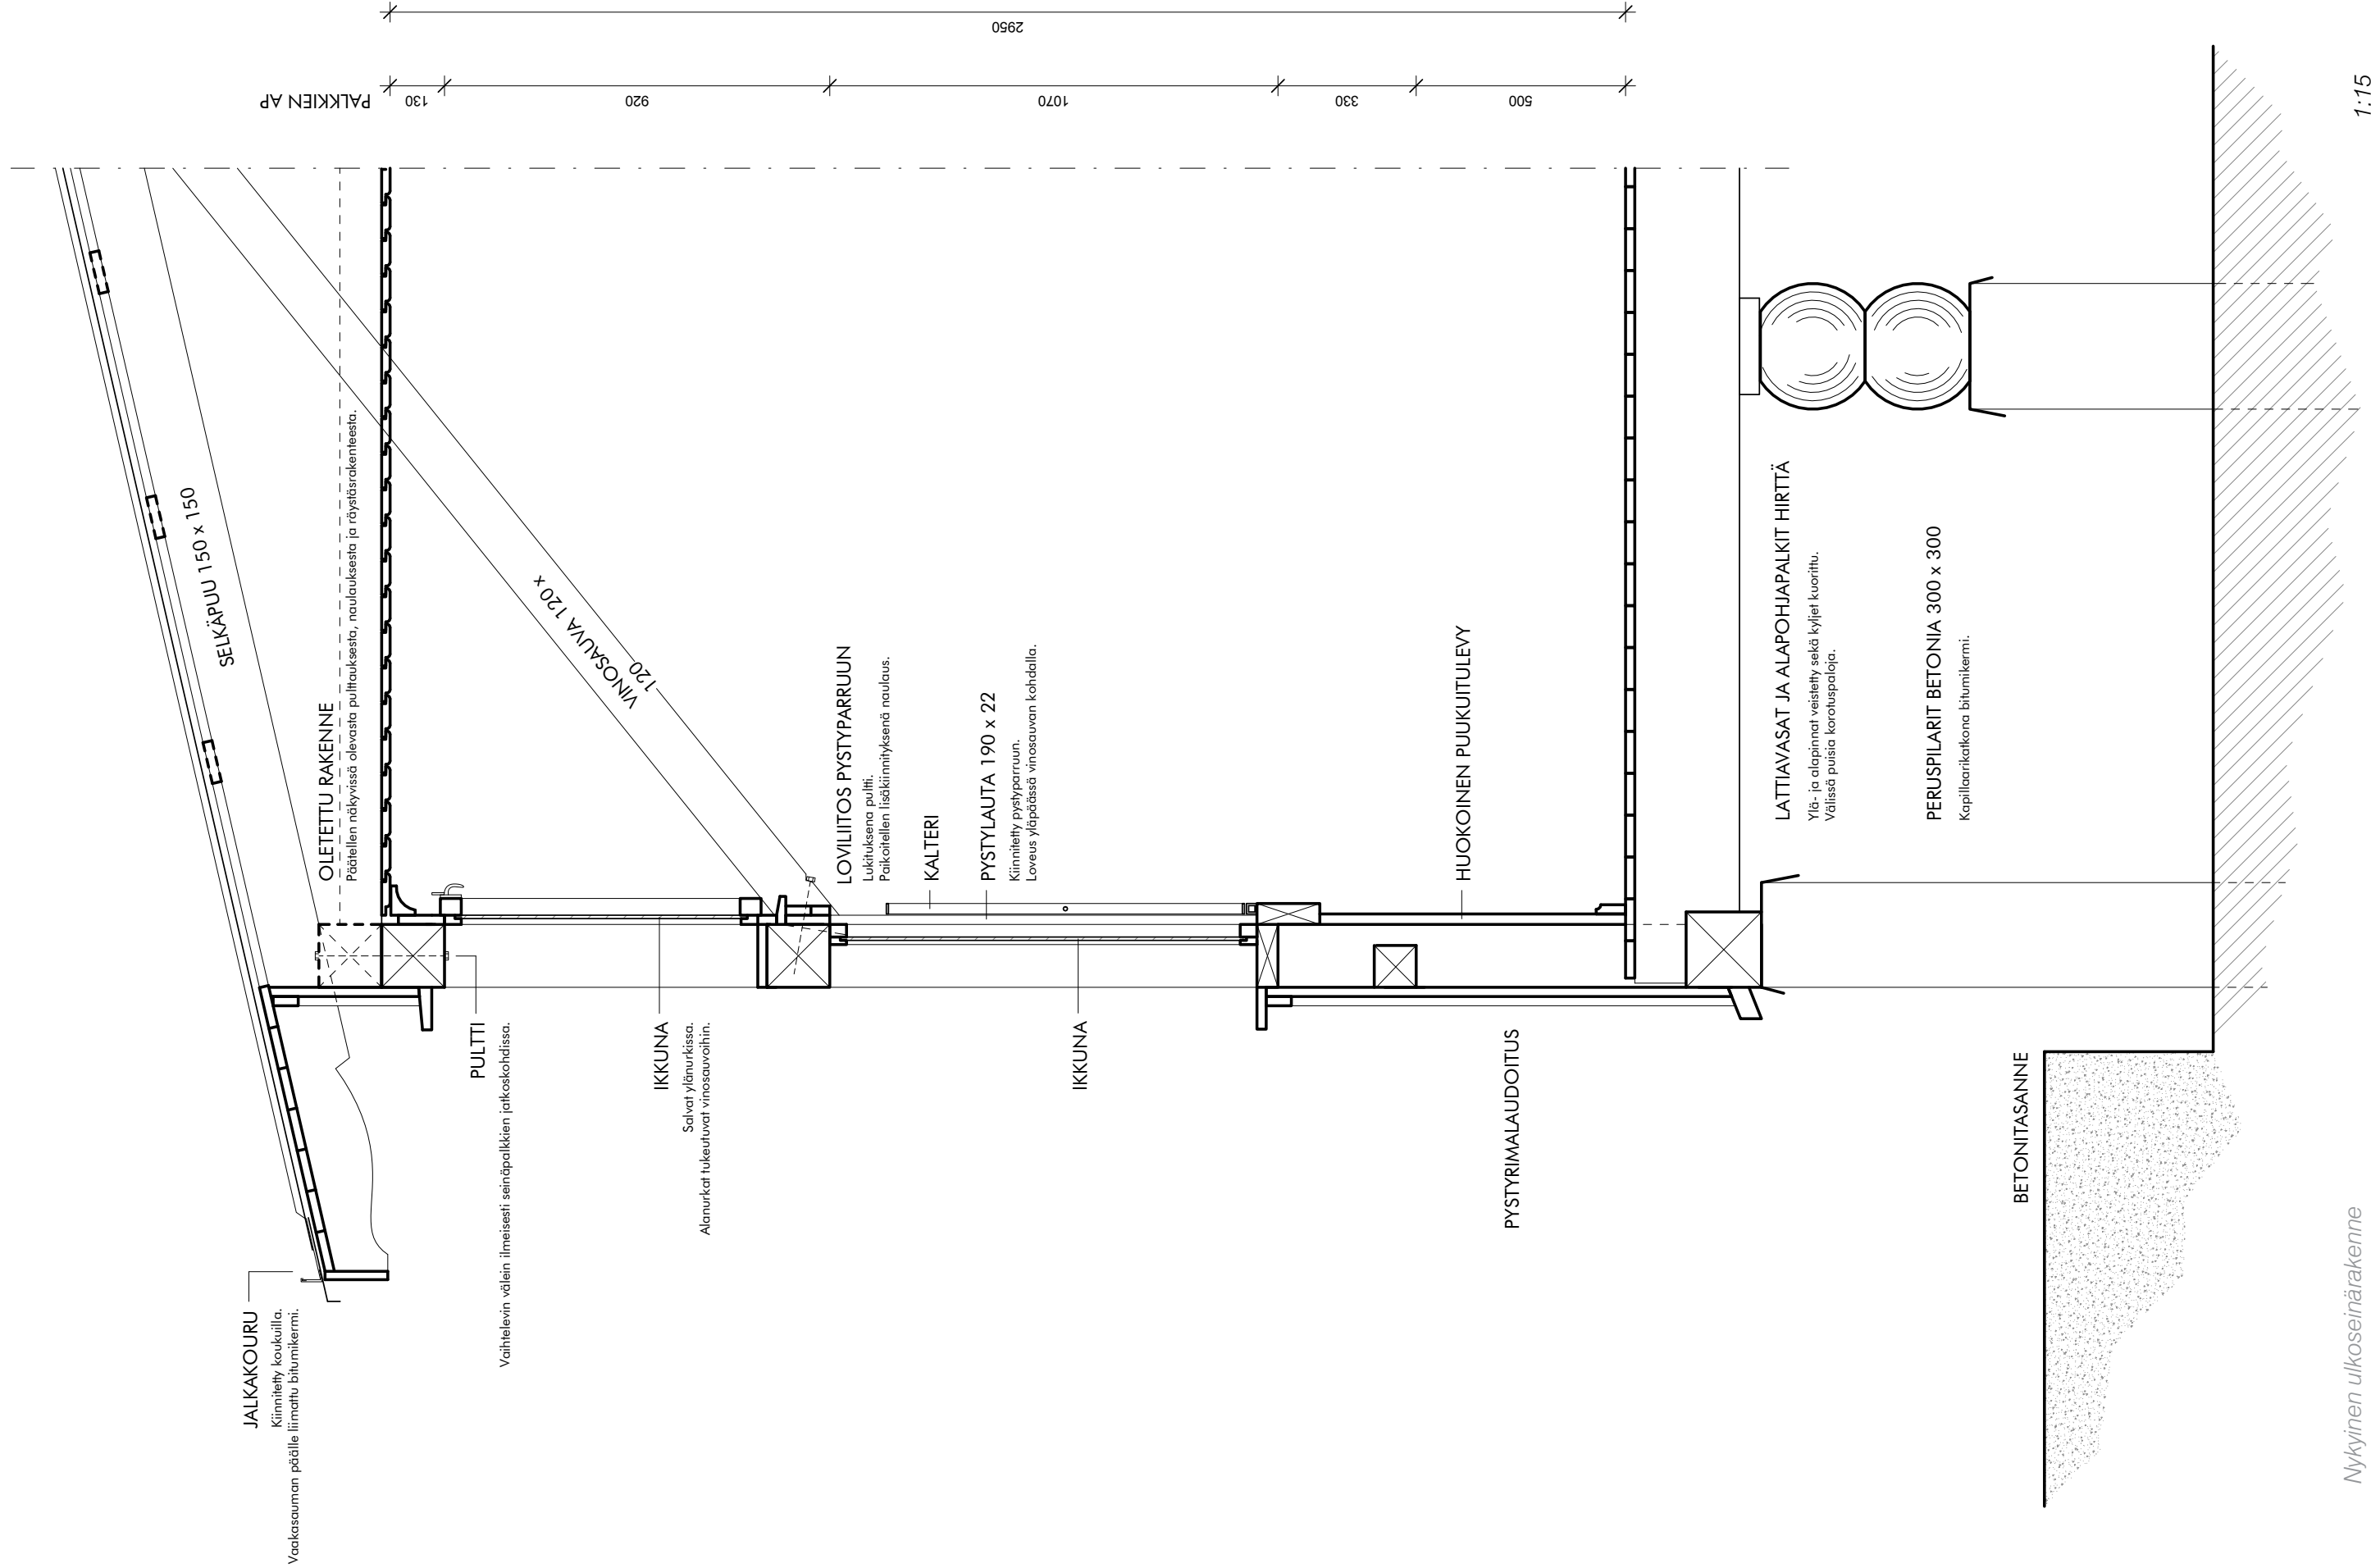
Nykyinen ulkoseinä rakenne  
kahvilaosassa

JALKAKOURU  
Kiinnitetty koukulla.  
Vaakasauman päälle limattu bitumikermi.

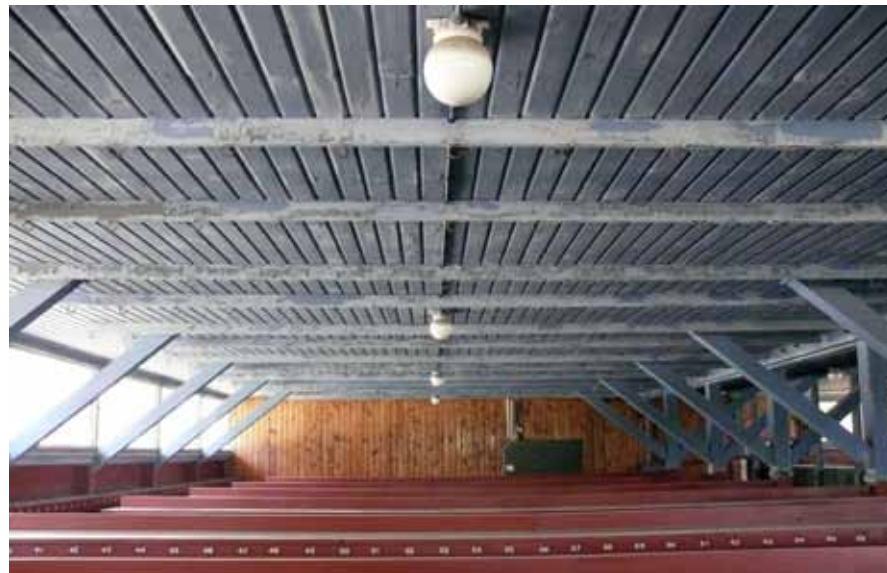
*Kattopaneelien alapuolella sijaitsevat juoksut eivät kannattele sisäkattoja, vaan toimivat ripustuskoukkujen kiinnitysalustana.*

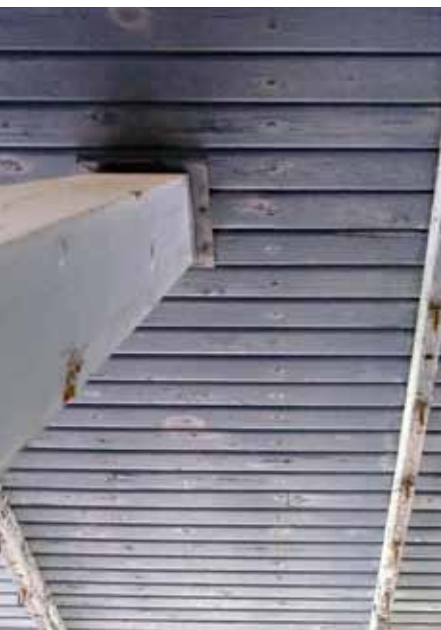
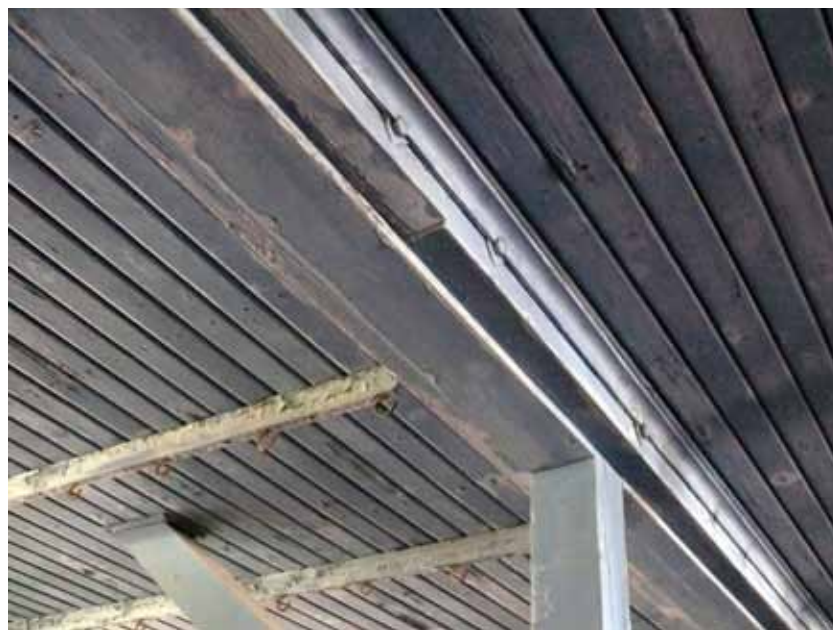
*Sisäkaton paneelit on naulattu varsin tiheästi yläpuolisiin kantaviin rakenteisiin. Kannatus tukeutuu paviljongin harjalinjan kohdalla kulkevaan järeään palkkiin. Kaksi pulteilla vierekkäin liitettyä 6" parrua on naamioitu veistoksellisesti laudalla ja kattolistoilla.*

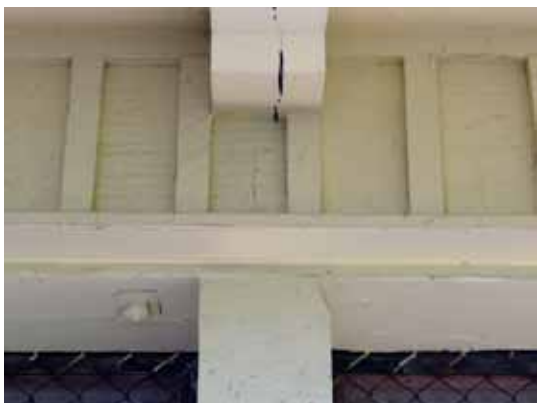
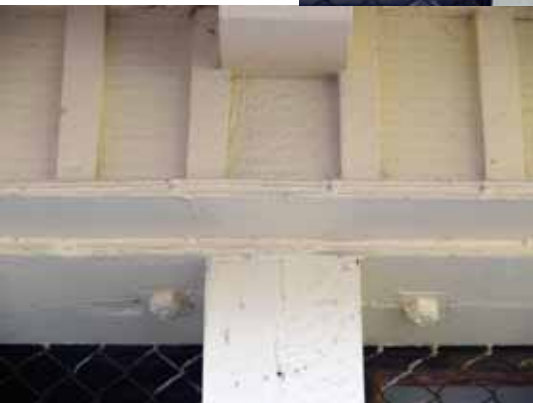
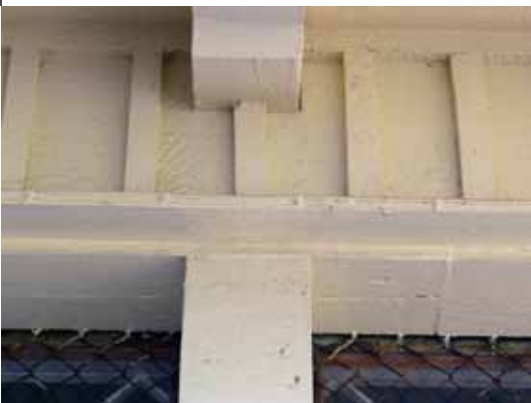
*Seinän yläreuna julkisivuverhouksen takana koostuu todennäköisesti kahdesta pulteilla päällekkäin kiinnitetyistä parrusta, joiden päälle kattoristikon selkäpuut asettuvat naula- ja loviliitoksella.*

*Räystäällä aluslaudoitus on umpinainen ja kattoristikon selkäpuut päistään veistettyjä.*

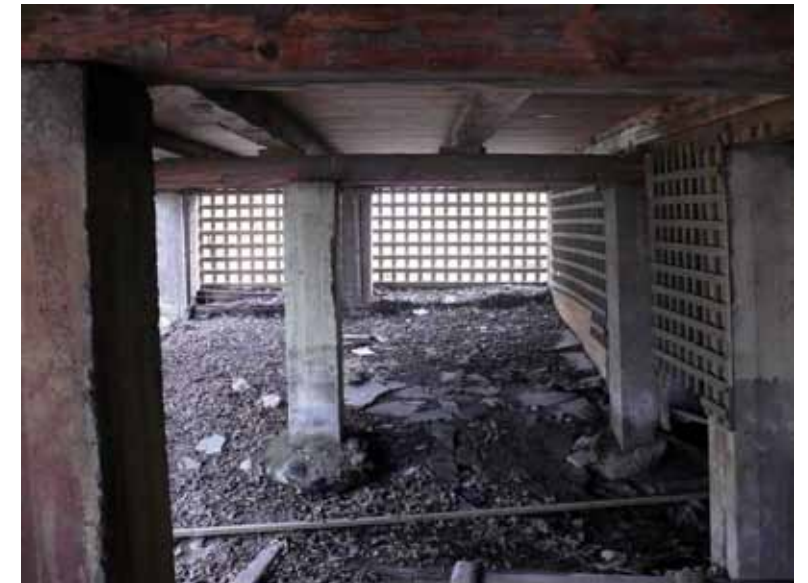
*Ryömintätila on itäpäädyssä korkea ja toiminut ajoittain ilmeisesti laitapuolen kulkijoiden yöpaikkana.*

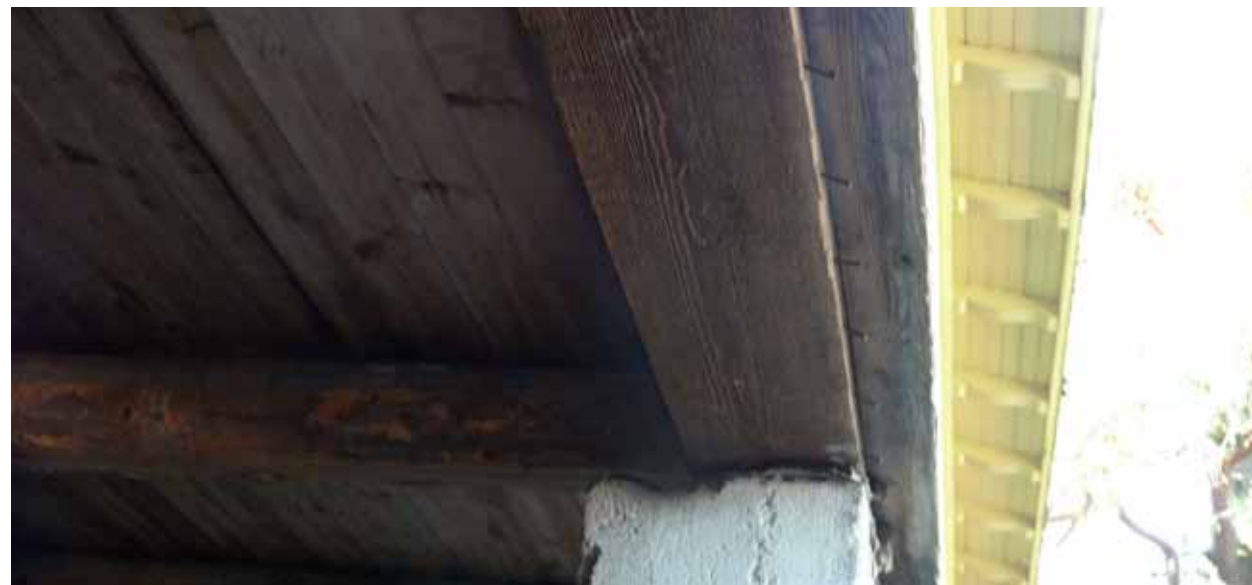
*Julkisivun alla alapohjapalkkina toimii 7" parru, johon vesilauta on kiinnitetty. Parruun lyödyt naulat ovat jäänteitä sokkelia peittäneestä säleiköstä.*

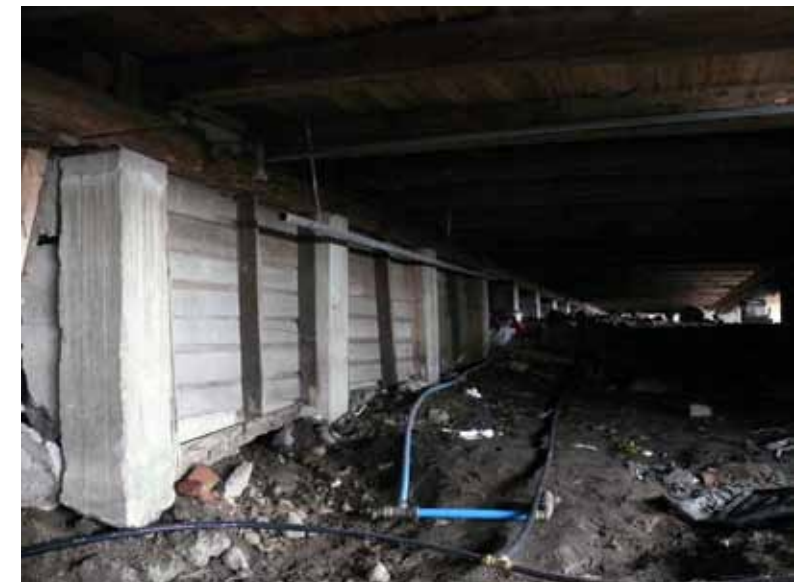
*Tämä perustuksen "puuverhous" paljastuu lähemmässä tarkastelussa paikalleen jätetyksi perusmuurin valumuotiksi.*

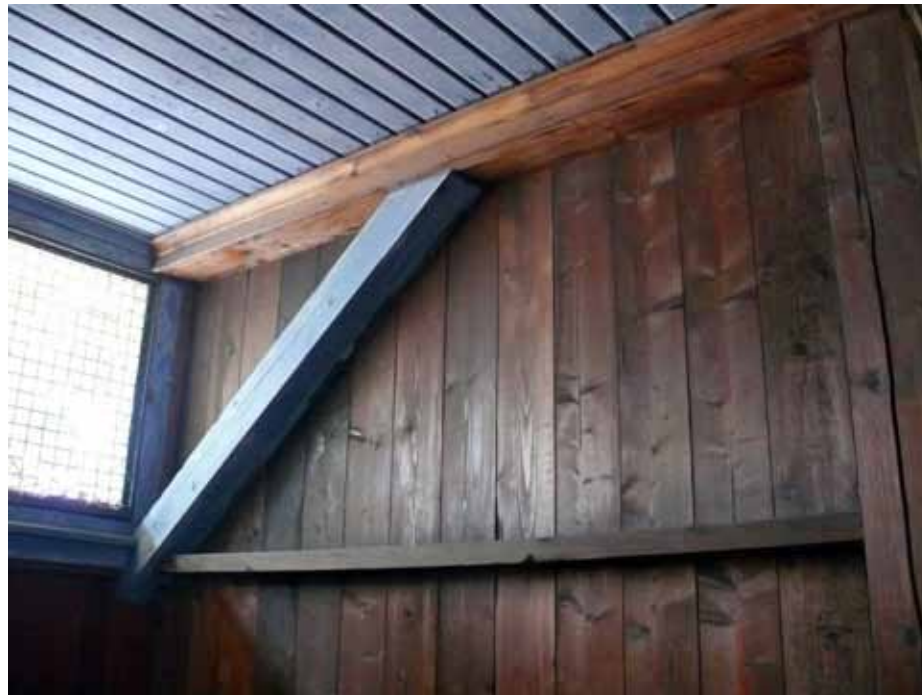
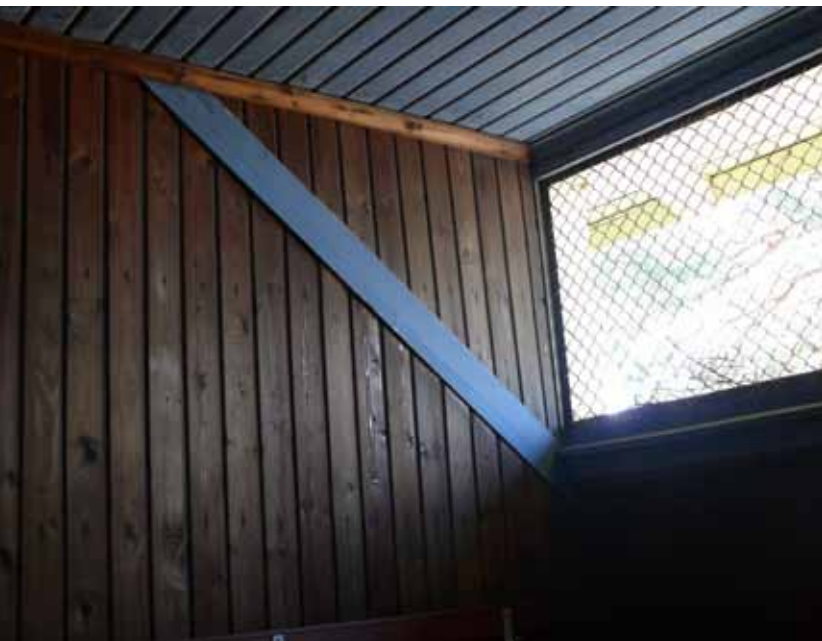
*Järkähtämättöminä paikallaan  
seisovat runkorakenteet lävistävät  
villisti sijoiteltuja väliseiniä*

*– pysyvä ja väliaikainen  
kohtaavat.*

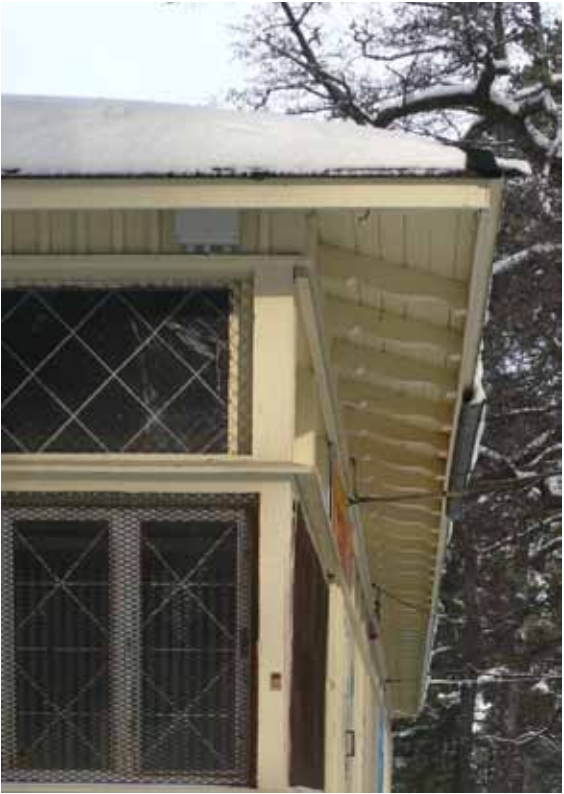
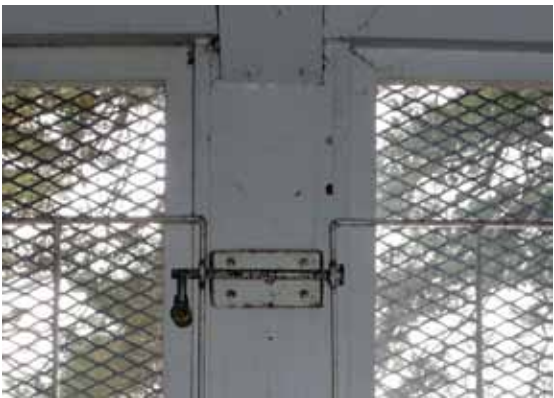
Kahvilan ikkunoiden heloituksia. Yläikkunat on salvattu vain yläreunastaan ja alareuna tukeutuu kattoristikon vinosauvoihin.

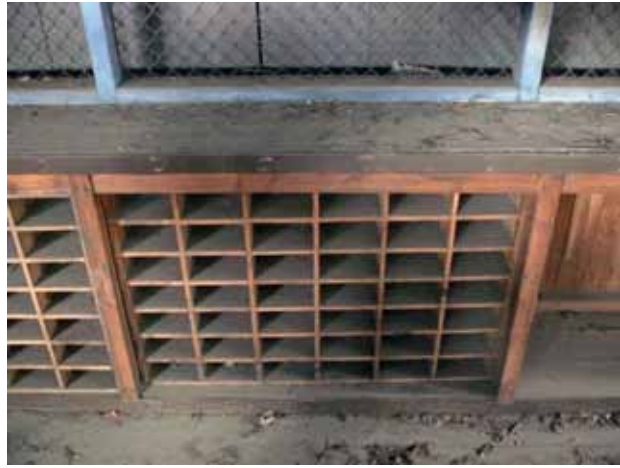
*Paviljongin vanhalla puolella  
ovat vielä paikoillaan kiinteät  
puiset naulakot ja säilytyshyllyköt,  
jotka eivät ole olleet käytössä  
naulakkopalvelun loputtua.*

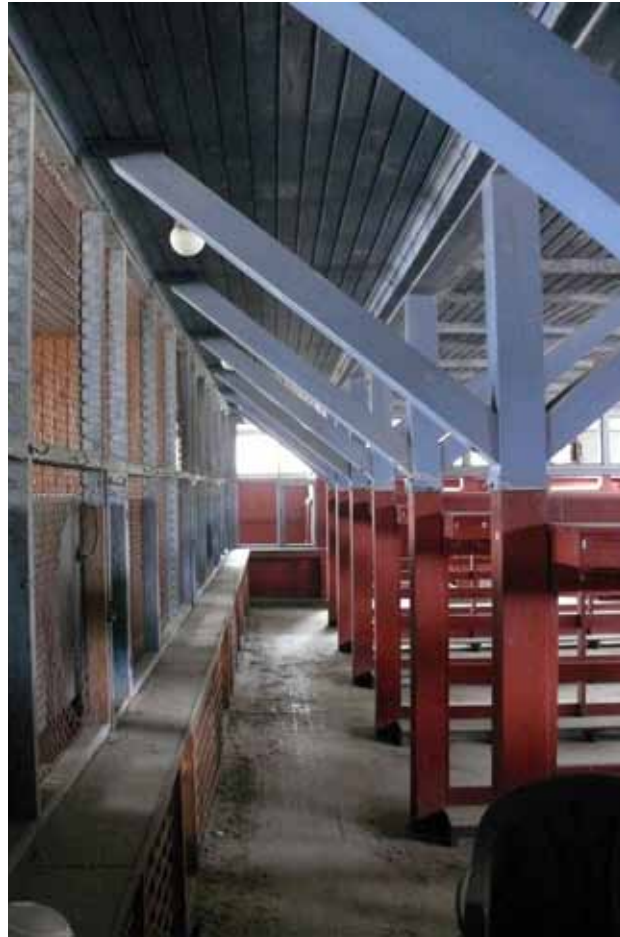
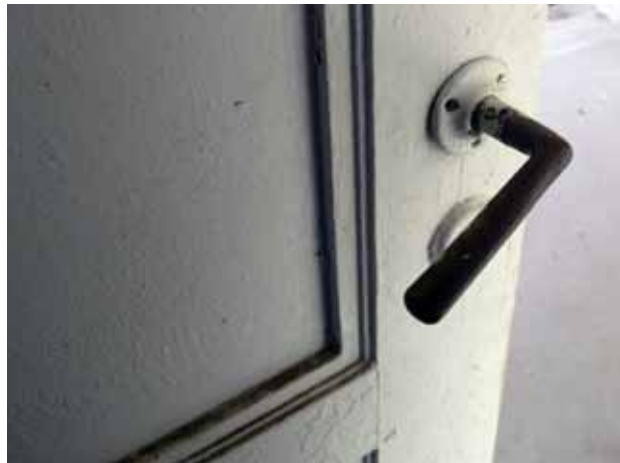
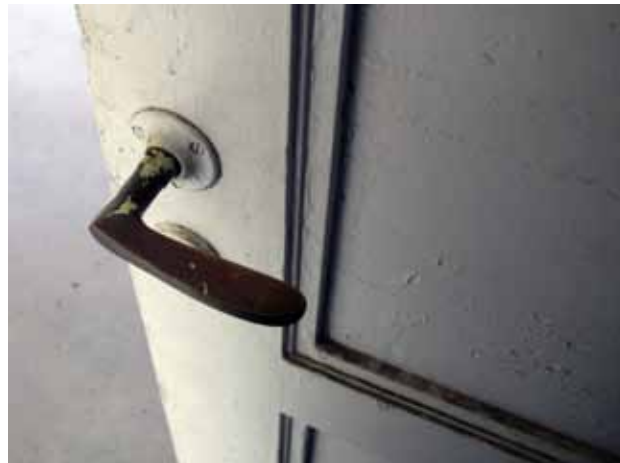
*Ulko-ovien heloituksia.  
Rakennuksen ovet ja ikkunat  
olisivat kunnostuksen tarpeessa  
ja niiden helat tulisi huoltaa.*

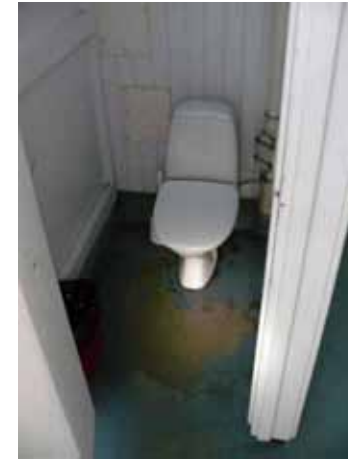
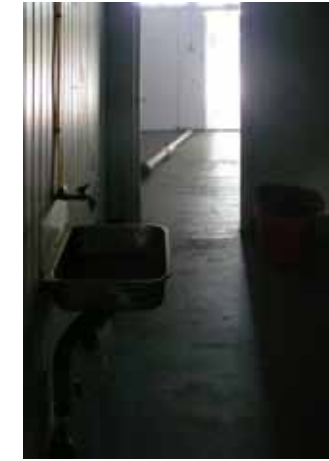
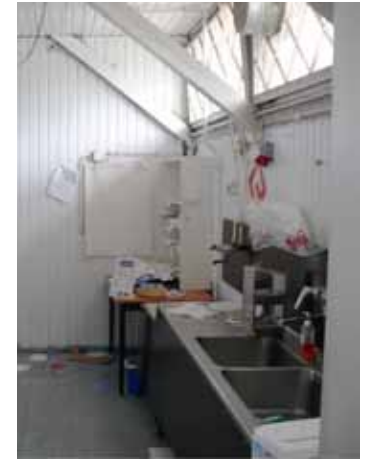
*Vesikalusteet ovat olleet  
varsin vaatimattomia  
ravintolakäyttöön.*

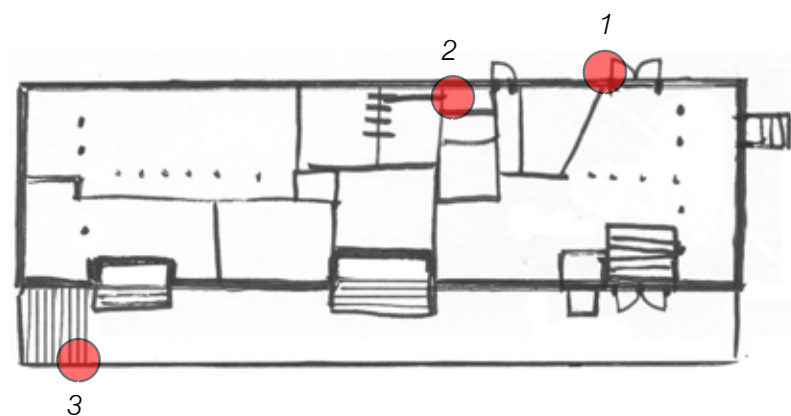
2

WC-tilojen rakentamisen yhteydessä tehty perusmuuri ja sen päälle valettu betoninen kuppilaatta muodostavat riskialttiin rakenteen. Betonilaatan välittömässä läheisyydessä olevassa lattiarakenteessa on havaittavissa lahoa ainakin nykyisten henkilökunnan saniteettitilojen kohdalla. Lahoaminen on voinut tapahtua jo rakennusaikaisen kosteuden takia. Ei ole selvää pääseekö rakenteeseen vielä kosteutta vai onko vaurio jo pysähtynyt. Tulevan käytön kannalta rakenne on joka tapauksessa syytä purkaa, sillä sen sisään valettuja viemäreitä on mahdotonta huoltaa ja lisäksi laatta on lämpöeristämätön.

*Betonilaattaan kosketuksissa  
olevien lattialautojen päät imevät  
kosteutta.*
